تقرير مختصر عن زيارة طريق أم درمان بارا بعد تأثرة بالسيول

أغسطس 2019

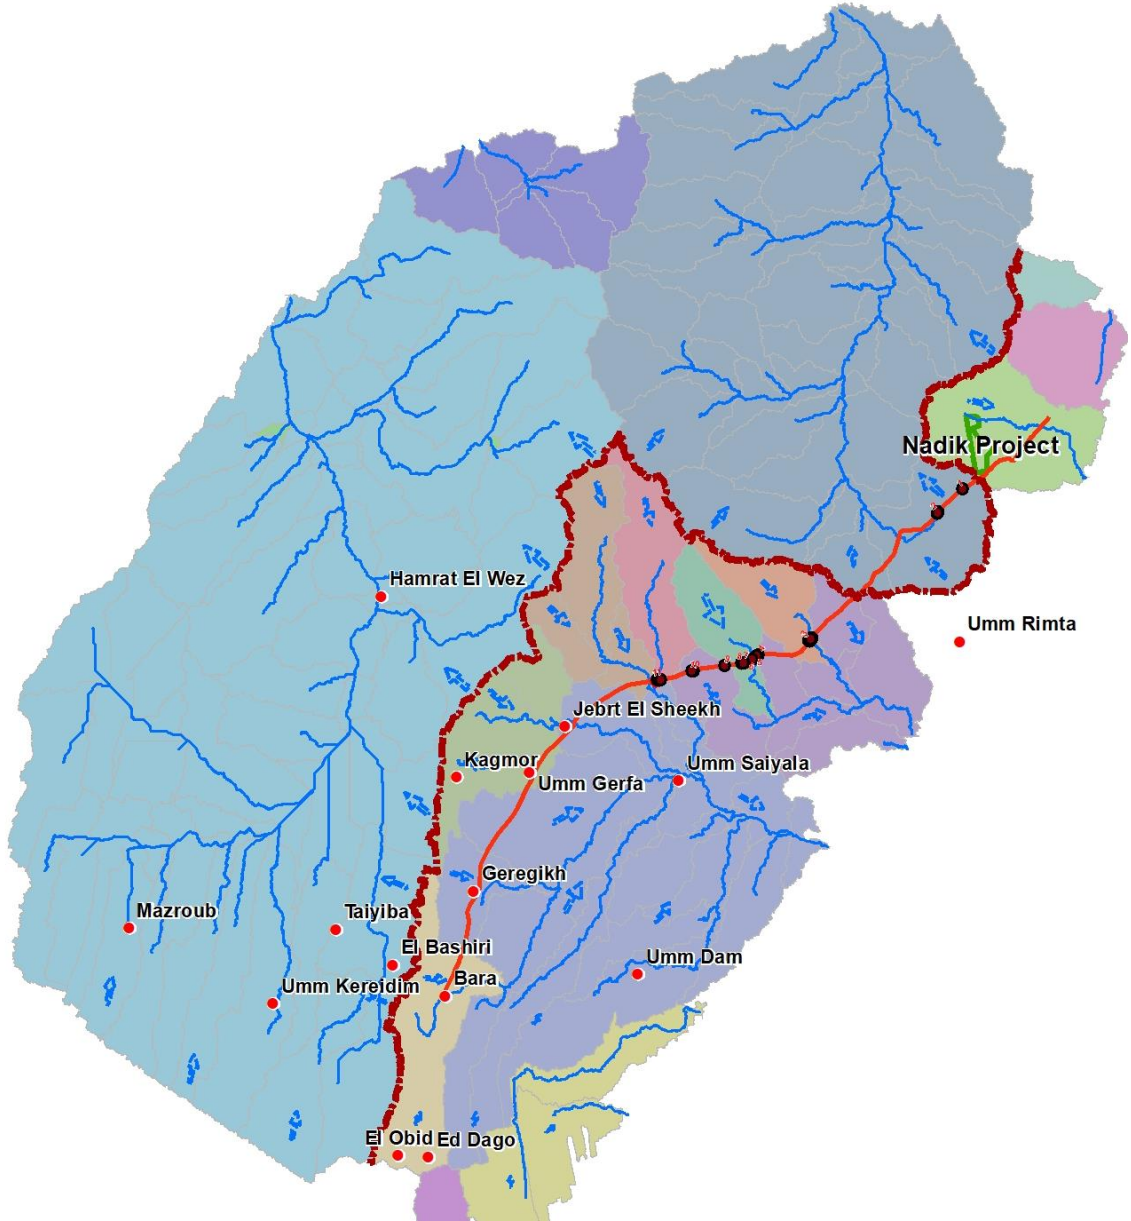
المناطق المتأثرة

ولاً: الطريق لم يتأثر في موقع أو موقعين كما تخيلت عند بداية الزيارة أو كما هو معلوم إعلامياً، إنما تجاوز عدد المواقع المتأثرة عدد الـ 10 مواقع وتباين بين إنجراف كامل للطريق في أكثر من أربع مواقع وانجراف و تآكل كبير الأثر و يمتد لمسافات طويلة على الطريق في عدد أربعة مواقع أخرى و البقية تآكل جزئى. الخريطة و الجدول أدناه توضح مواقع و نوعية الأضرار على مسار الطريق.

NO	Kilo_No	Type of Effect	Note
1	42	Edge Erosion	Overflow Water above Road Surface
2	54	Road Removal and Edge Erosion	Un-sufficient Water Path + Overflow Water
3	122	Road Removal and Edge Erosion	Un-sufficient Water Path + Overflow Water
4	143	Large Erosion	Un-sufficient Water Path + Overflow Water
5	144	No Effect	Box Culvert Sufficient Flow
6	146	Large Erosion	Un-sufficient Water Path + Overflow Water
7	149	Large Erosion	Un-sufficient Water Path + Overflow Water
8	150	Large Road Removal and Edge Erosion	Un-sufficient Water Path + Overflow Water
9	157	Edge Erosion	Overflow Water above Road Surface
10	169	Edge Erosion	Un-sufficient Water Path + Overflow Water
11	181	Large Road Removal and Edge Erosion	Un-sufficient Water Path + Overflow Water

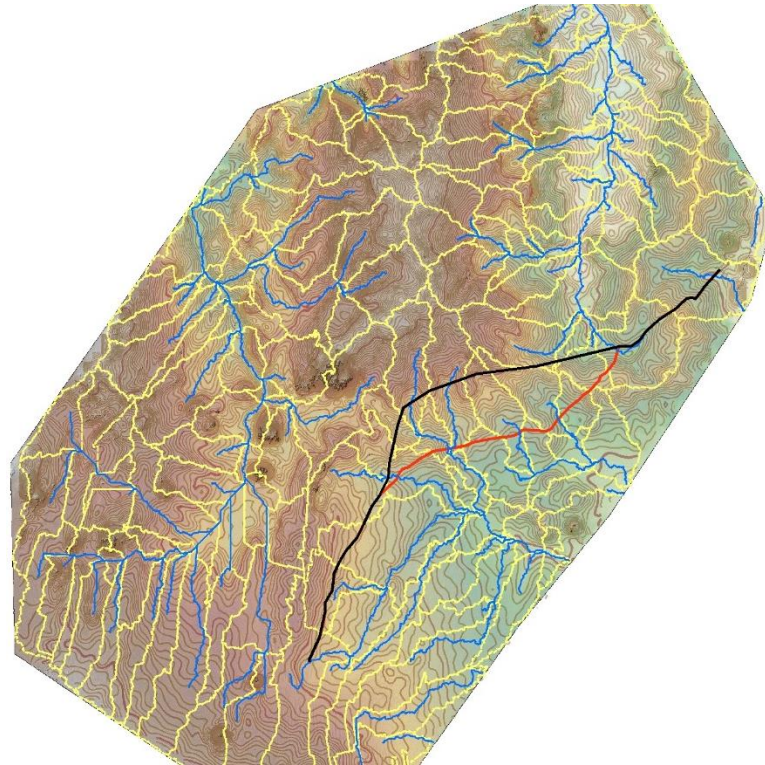
و حتى نتبين هذه الجزئية فالرسم رقم 2 يوضح الـ Watershed و Catchment Area وخط تقسيم المياه وإتجاهات جريانها وفقاً لطبوغرافيا الأرض كما توضح مسار الطريق الحالي والمسار المثالي إذا ما إستخدمت الخرائط الطبوغرافية علماً بأن الطريق المثالي أطول من الحالي بحوالي 9 كلم فقط مقارنة بحجم ونوعية الردميات و الـ Structures التي كان من الممكن تفاديها. و أتمنى أن يرى البعض مسار طريق كوستي الأبيض على الخرائط الطبوغرافية للتعرف على كيفية اختيار مسارات الطرق بحيث تكون متجانسة مع الطبيعة و التقليل من تعارضها مع مسارات المياه بالرغم من كم المعلومات والخرائط التي لم تكن متوفرة آنذاك كما هو الحال الآن.

سم 2 يوضح المسار المثالي للطريق (باللون الاسود) والذي يتجانس مع طبوغرافيا الارض وخط تقسيم المياه

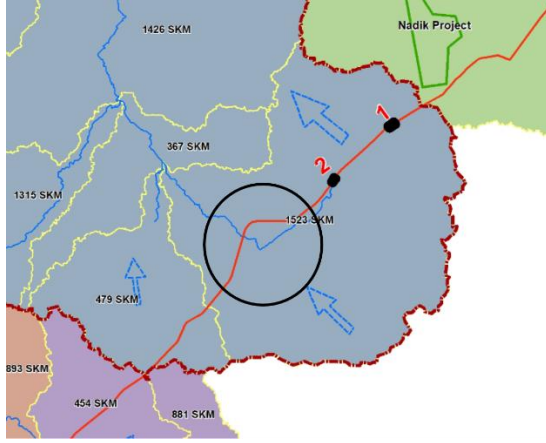
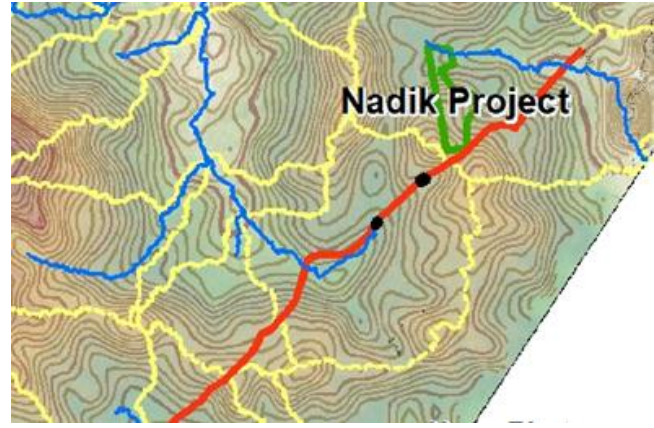
ثالثاً: بالرغم من مرور الطريق بعدد من الأودية الكبيره لم تستفيد الجهة المصممة من أي دراسة هيدولوجية لتقييم حجم المياه وفقاً لمعدلات الأمطار وتحديد سعات الكباري والعبارات وتحديد النوعية المناسبة وتوفير الحلول بطرق علمية وهذا يعرض فرضية عدم استخدام الخرائط الطبوغرافية للمنطقة والإعتماد فقط على المسح المصاحب للمسار (Corridor Survey) الذي لا يعكس طبيعة وحجم مناطق تجمع المياه. ويعتبر تغيير إتجاه المسار خلال المسح الميداني بعد الموقع رقم 2 في الكيلو 64 أبغ دليل على ذلك حينما 'وجد المسار ماراً موازياً لوادي مسطح (خريطة 3) وقد نتج عنه تجمع المياه على جانبي الطريق.

خريطة 3 توضح تغيير المسار في الكيلو 64

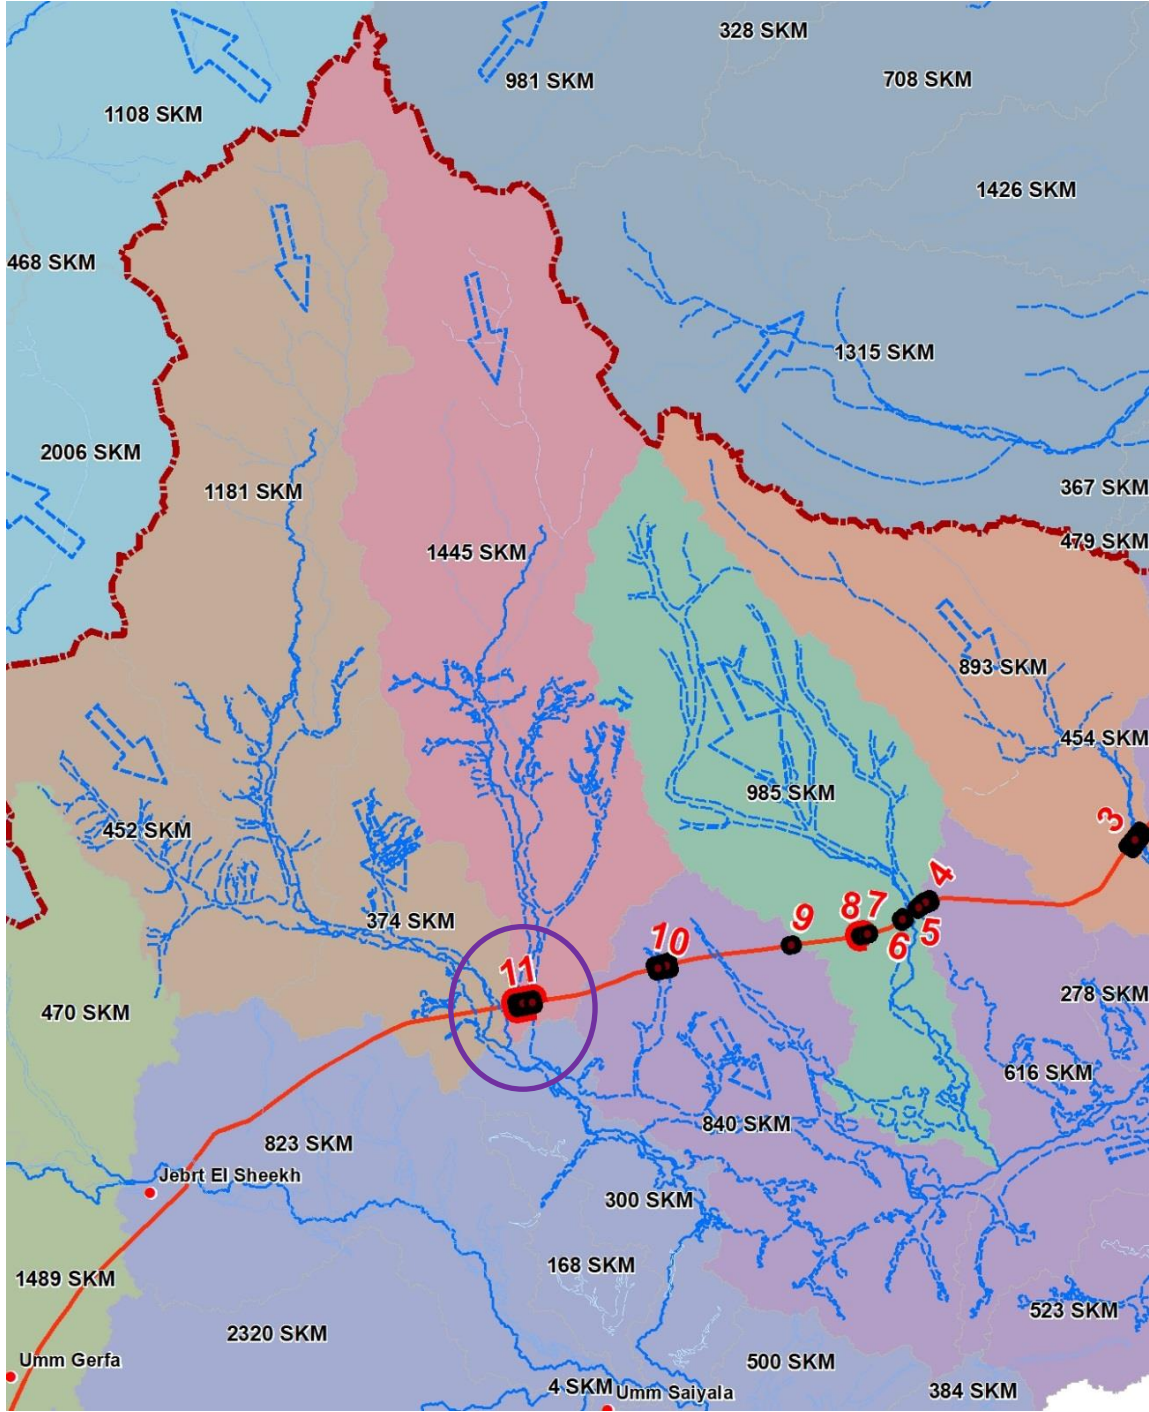
الخريطة رقم 4 و 5 توضح الـ Watershed لكل الأودية التي يعبرها الطريق ومساحاتها، ومسارات المياه وكذلك خطوط الكنتور كما توضح المواقع التي تأثرت بالجرف الكامل للطريق. هذه المواقع كما موضح بالخريطة تعتبر Catchment Area بمساحات تتباين من 893 الى 2000 كلم مربع و بالتالي تحصد للطريق كميات هائلة من مياه الامطار وفقاً لمعدلاتها التي قد تصل إلى 100 - 150 ملم بهذه المناطق.

خريطة 4 توضح الـ Watersheds و مساحتها و توضح الدائرة اكثر المناطق تضررا

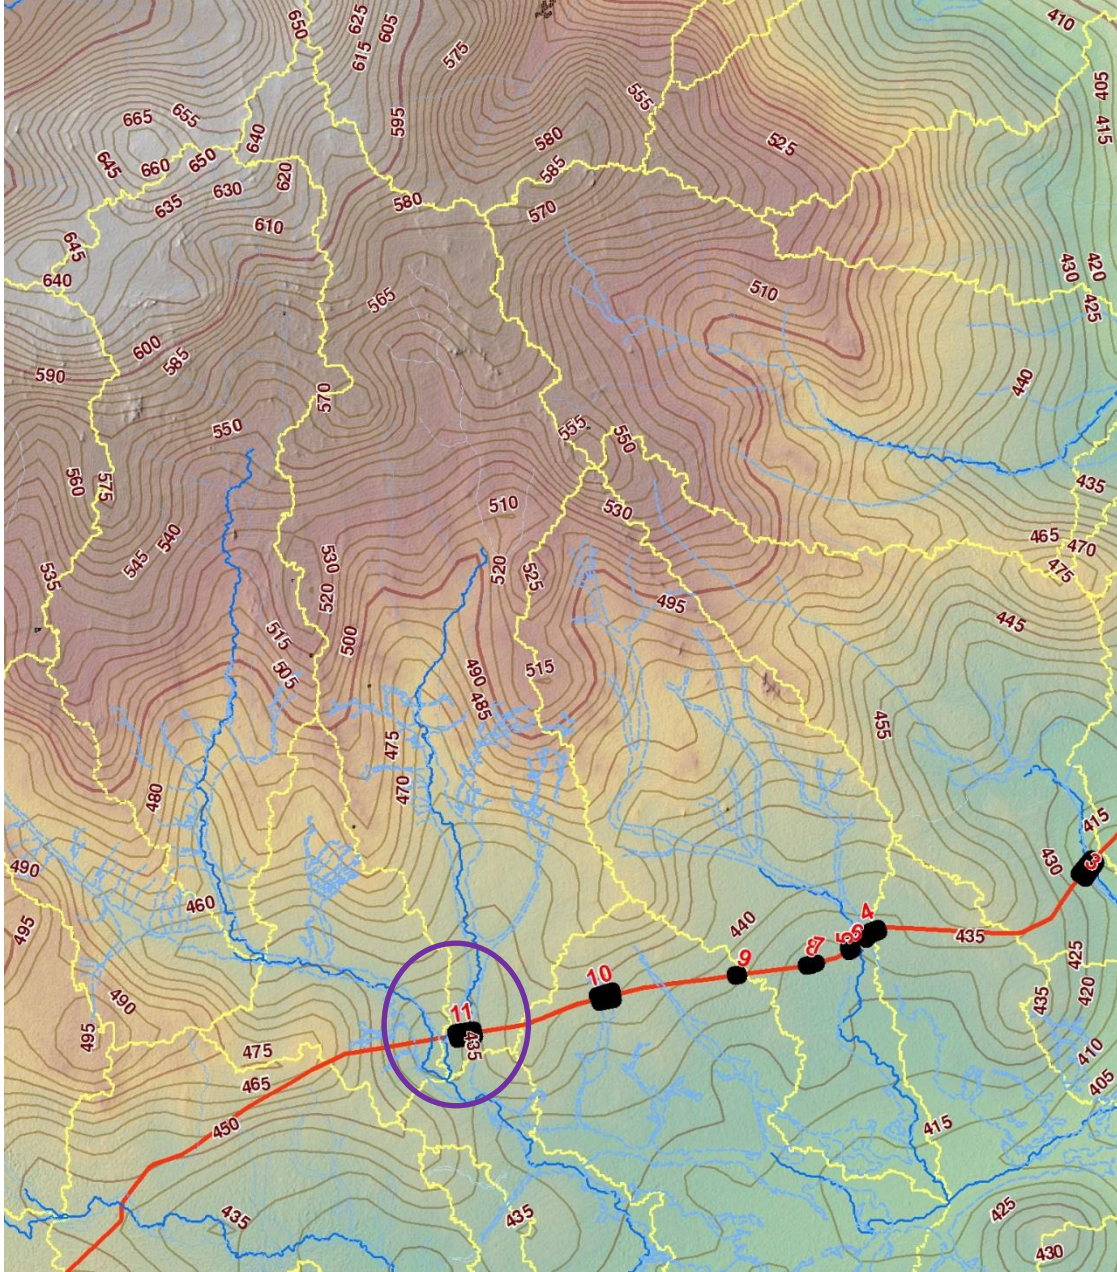
خريطة 5 توضح طبوغرافيا الأرض و إنحدارها بفرق إرتفاع يصل الى 155 متر في مدى 60 كلم

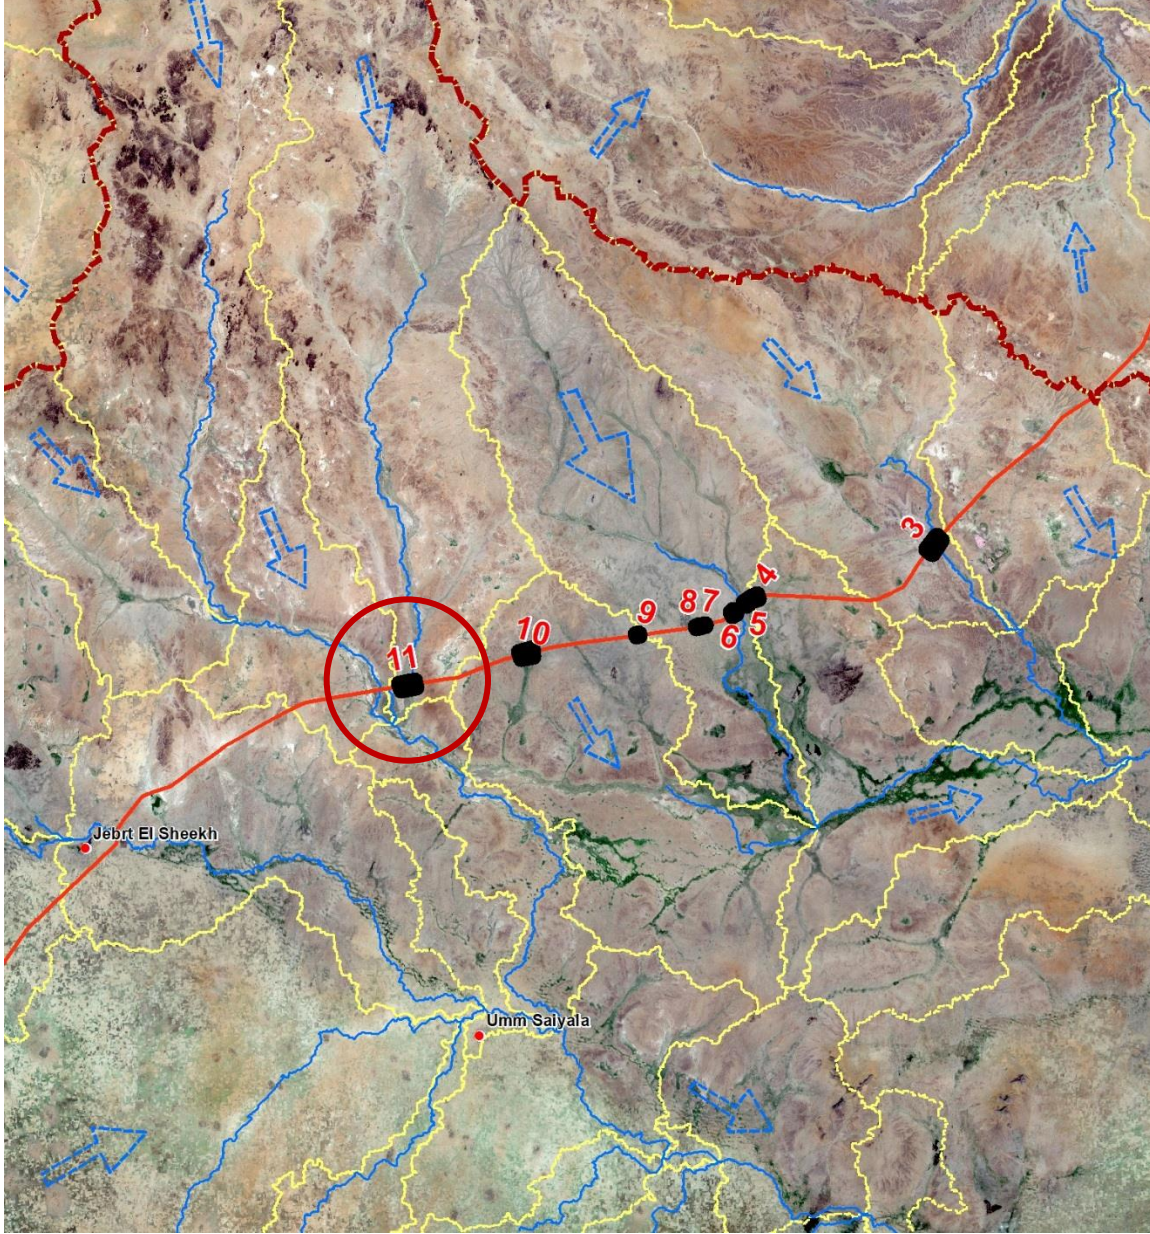
حدثت أكبر الإنجرافات للطريق في وادي أبو جداد و وادي الخنزير حيث لم أجد مبرراً لمرور الطريق في منطقة إلتقاء الواديين (الموقع رقم 11) كما موضح بصورة القمر الإصطناعي أدناه مما فاقم من حجم الضرر حديث 'جرف الطريق في هذه المنطقة بطول يصل إلى مئات الأمتار نتيجة لتجمع المياه من مناطق تتجاوز مساحاتها 2000 كلم مربع و تباين في الإرتفاع يصل إلى 155 متراً.

خريطة رقم 6 صورة القمر الاصطناعي توضح مسار وادي ابوجداد ووادي الخنزر ومرور الطريق عند نقطة إلتقائهما

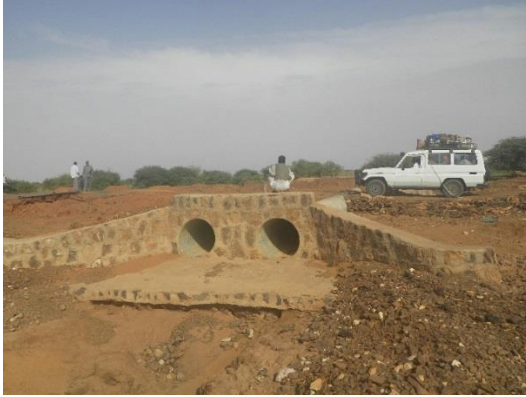
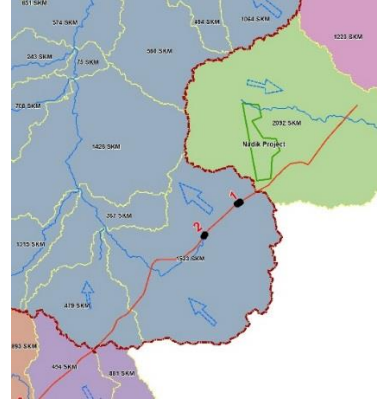
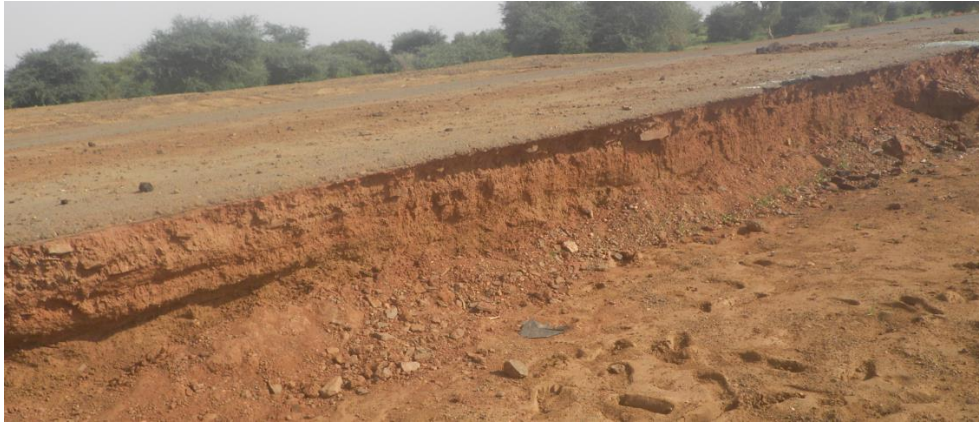
الموقع رقم (2)

صورة توضح تاكل الطريق بالموقع رقم 2 بالكيلو رقم 54

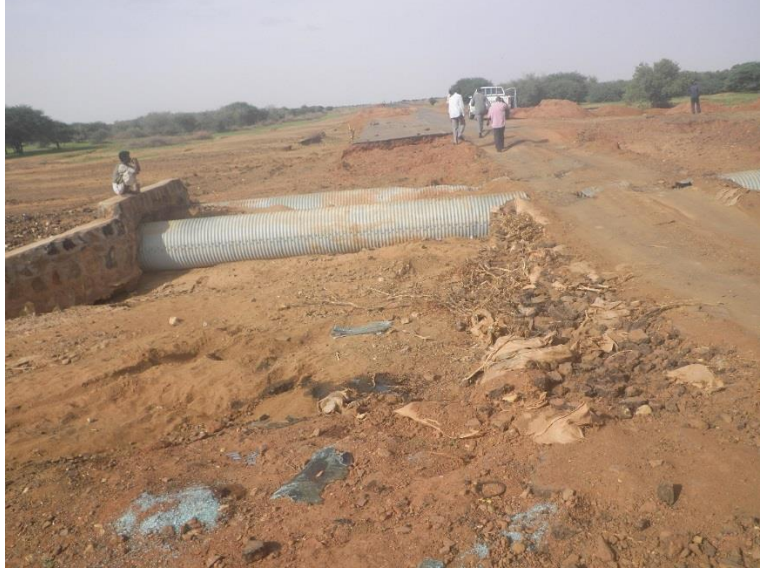
صورة توضح إنجراف الطريق بالموقع رقم 2 بالكيلو رقم 54

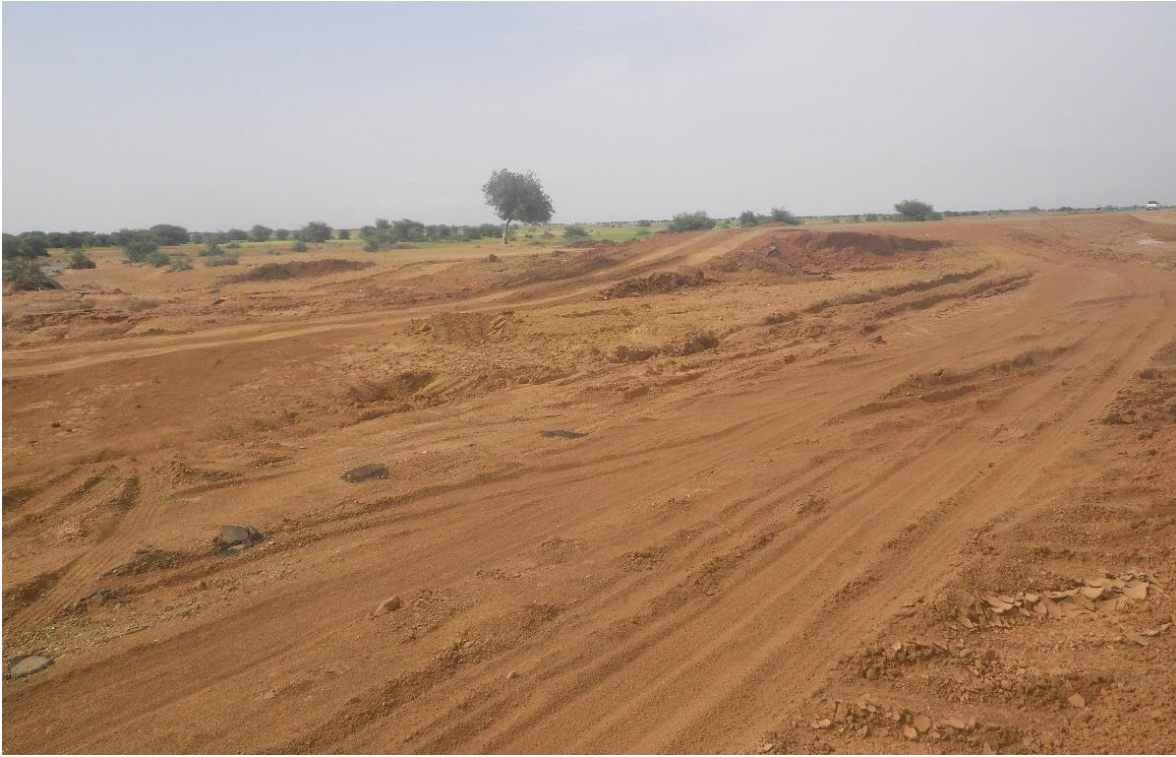
صورة توضح إنجراف الطريق تماماً بالموقع رقم 3 بالكيلو رقم 122

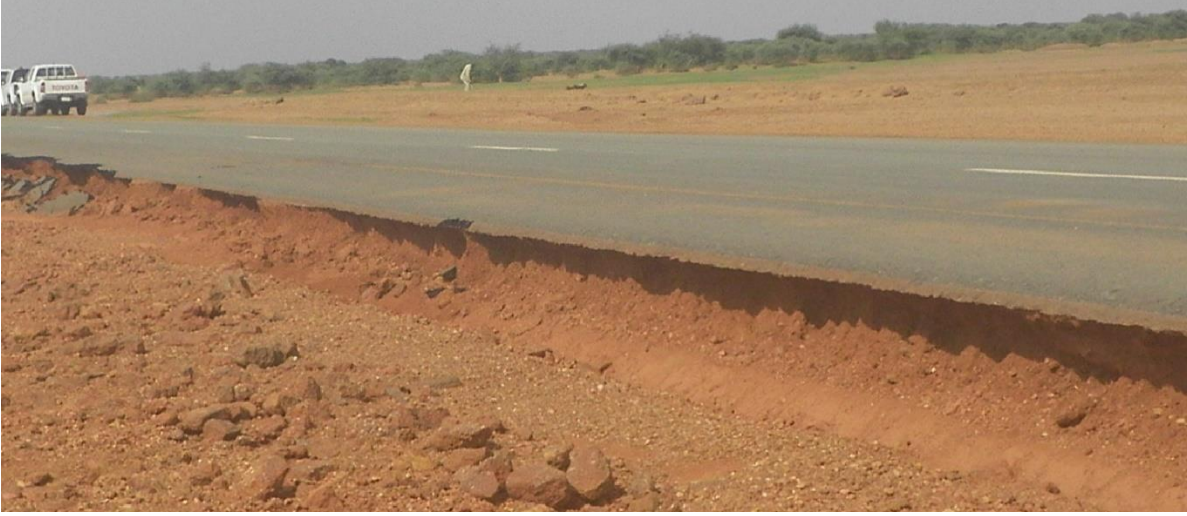
صورة توضح تآكل الطرف الشرقى للطريق بالموقع رقم 3 بالكيلو رقم 122

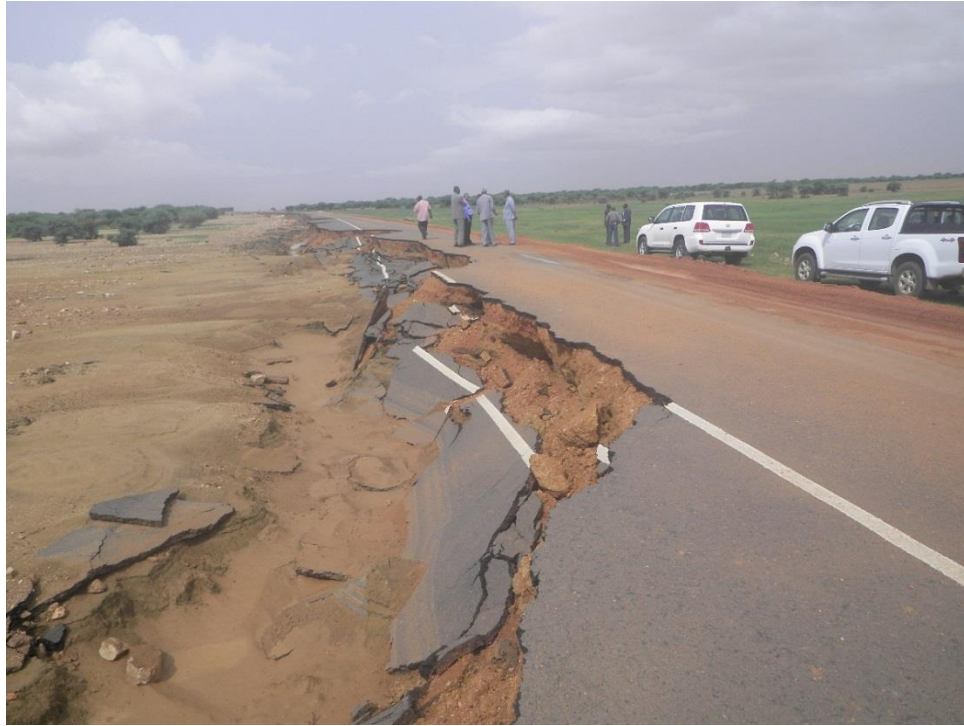
الموقع رقم (4)

صورة توضح تآكل للطريق بالموقع رقم 4 بالكيلو رقم 143

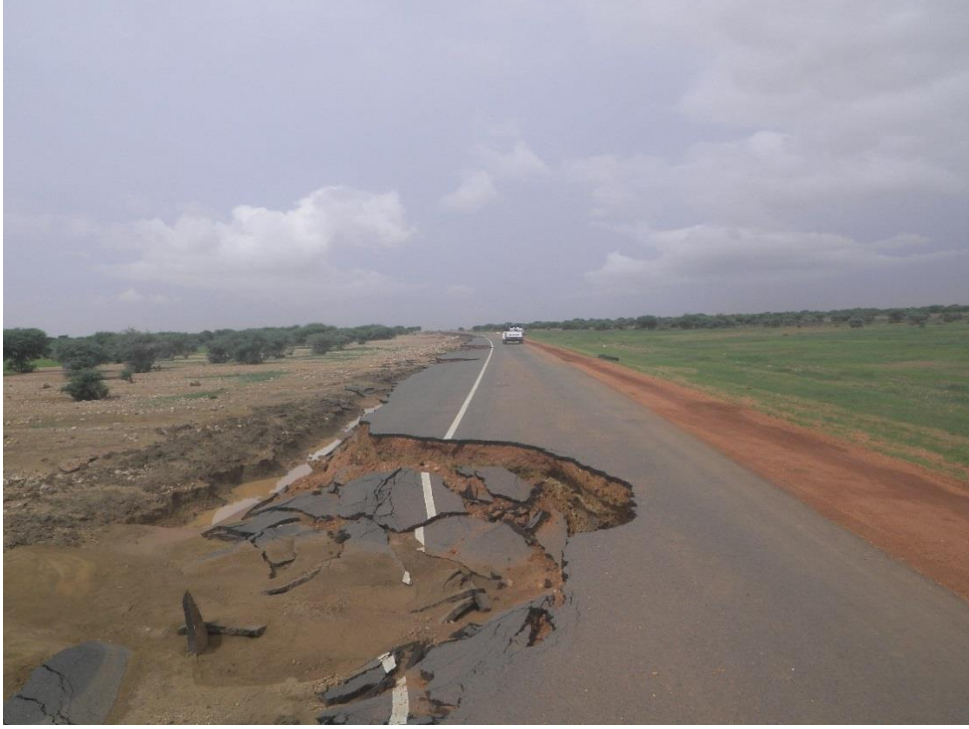
صورة توضح تآكل للطريق بالموقع رقم 4 بالكيلو رقم 143

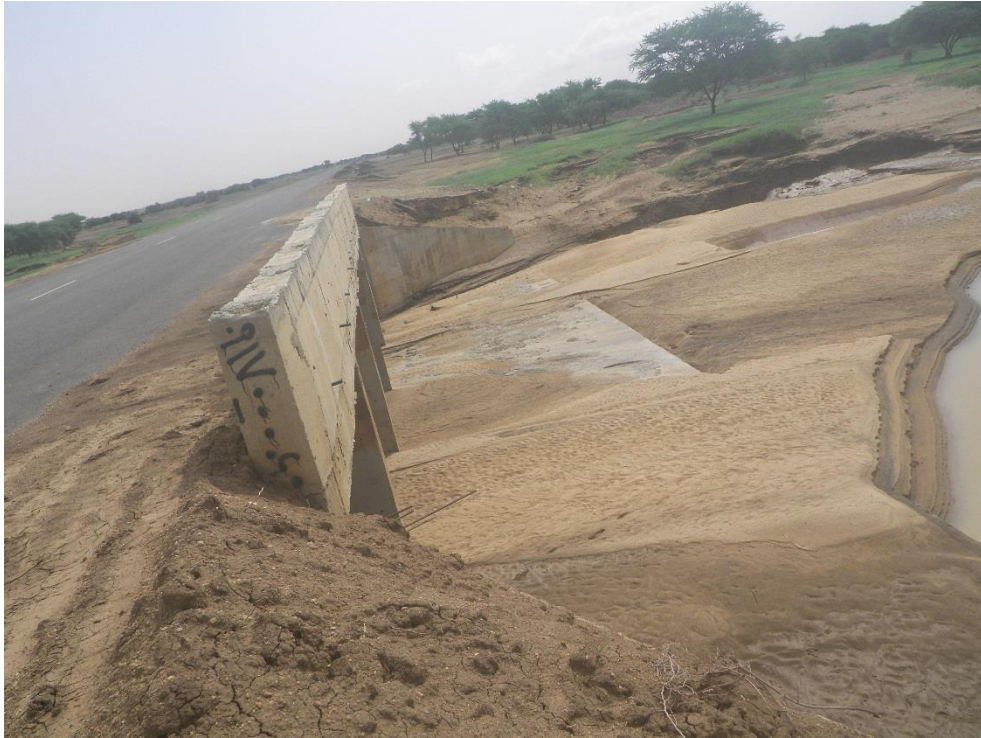
الموقع رقم (5)

وقد تلاحظ في كل مسار الطريق الذي تمت زيارته و بكل الأودية التي عبرها عدم وجود أي Box Culvert سوى بموقع واحد (رقم 5) بالكيلو 144 وهو مشيد على أحد الخيران محدود العرض وواضح المعالم على

الطبيعة وقد عمل بشكل فاعل في تصريف المياه. أما بقية الأودية مع كبر مساحتها ومناطق تجميع المياه عبرها فقد نفذ فيها عدد محدود من الـ Pipe Culvert.

صورة توضح ال Box Culvert الوحيد بمسار الطريق بالموقع رقم 5 بالكيلو رقم 144

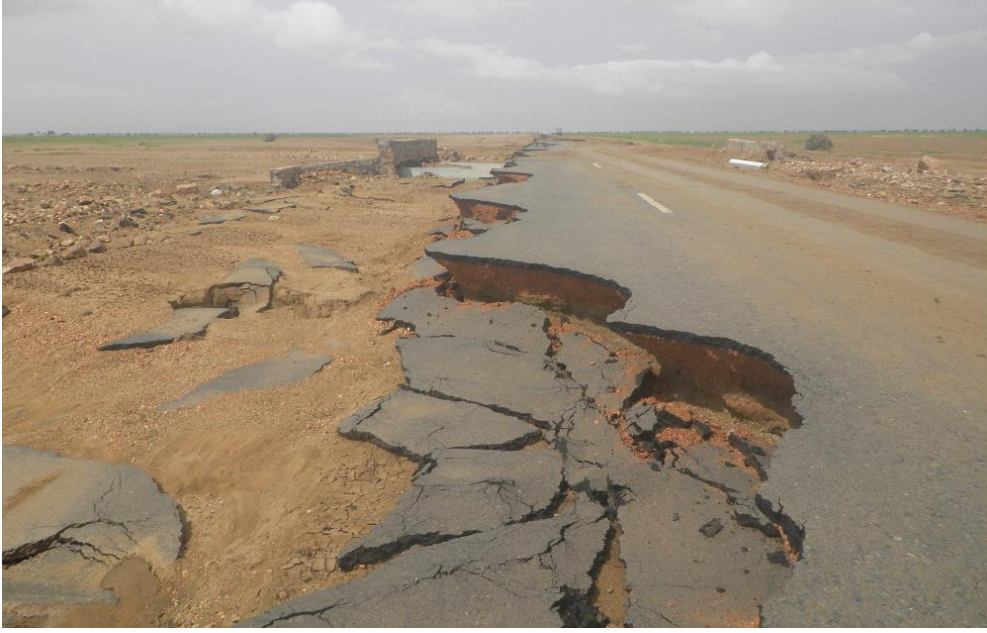
الموقع رقم (6)

صورة توضح تآكل طبقات الطريق بالموقع رقم 6 بالكيلو رقم 146

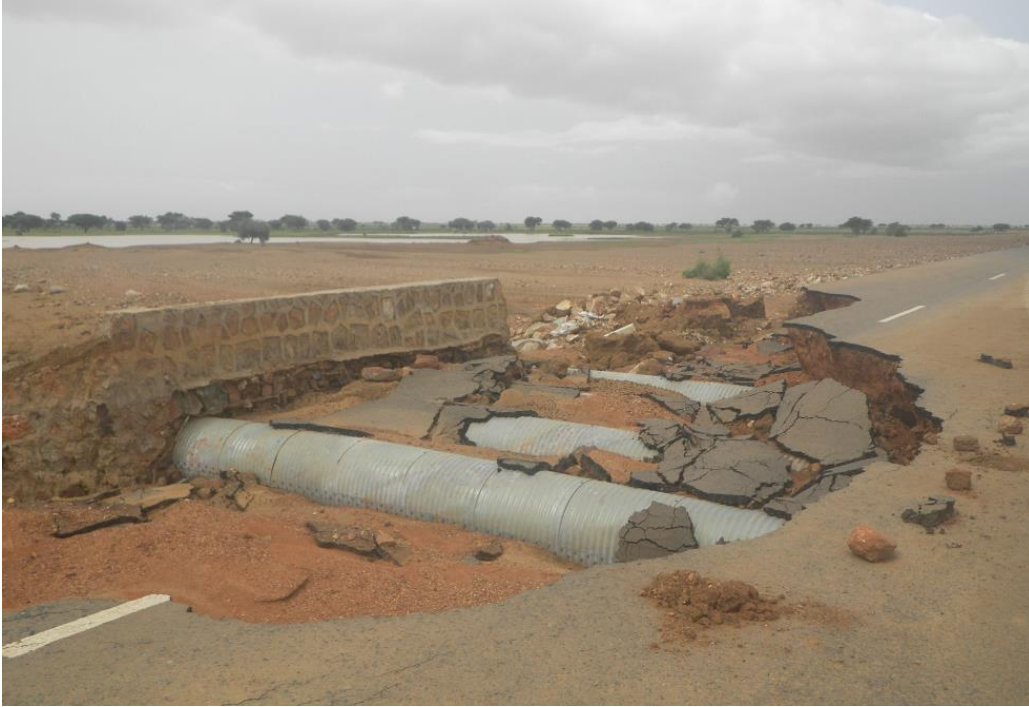
الموقع رقم (7)

صورة توضح نموذج لتآكل طبقات الطريق بالموقع رقم 7 بالكيلو رقم 149

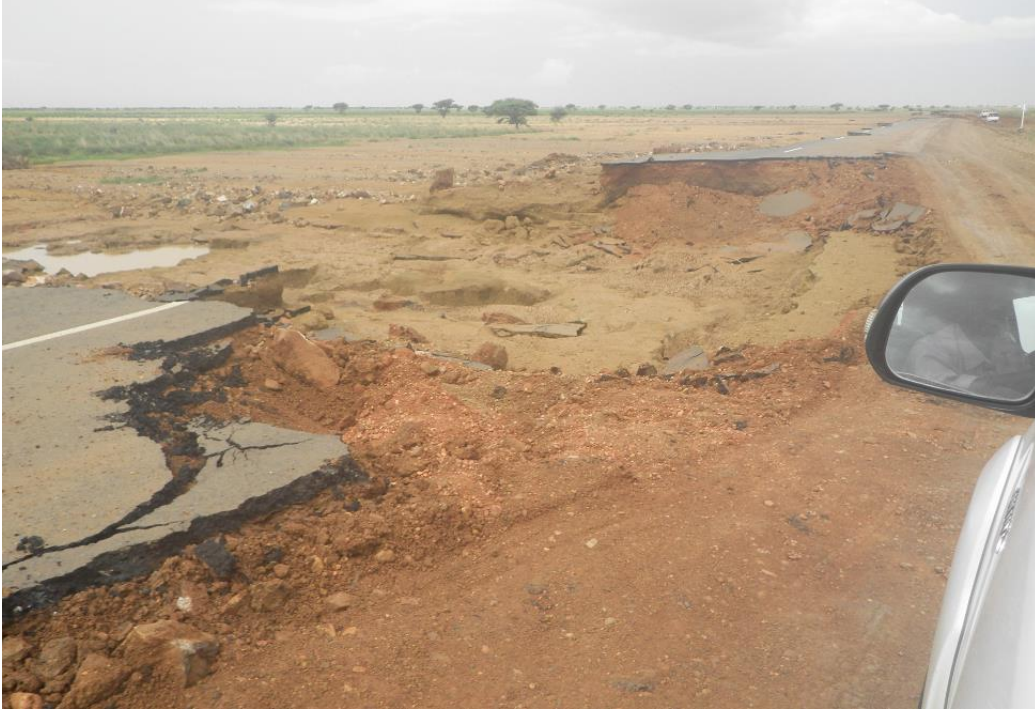
الموقع رقم (8)

صورة توضح أحد إنجرافات الطريق بالموقع رقم 8 بالكيلو رقم 150

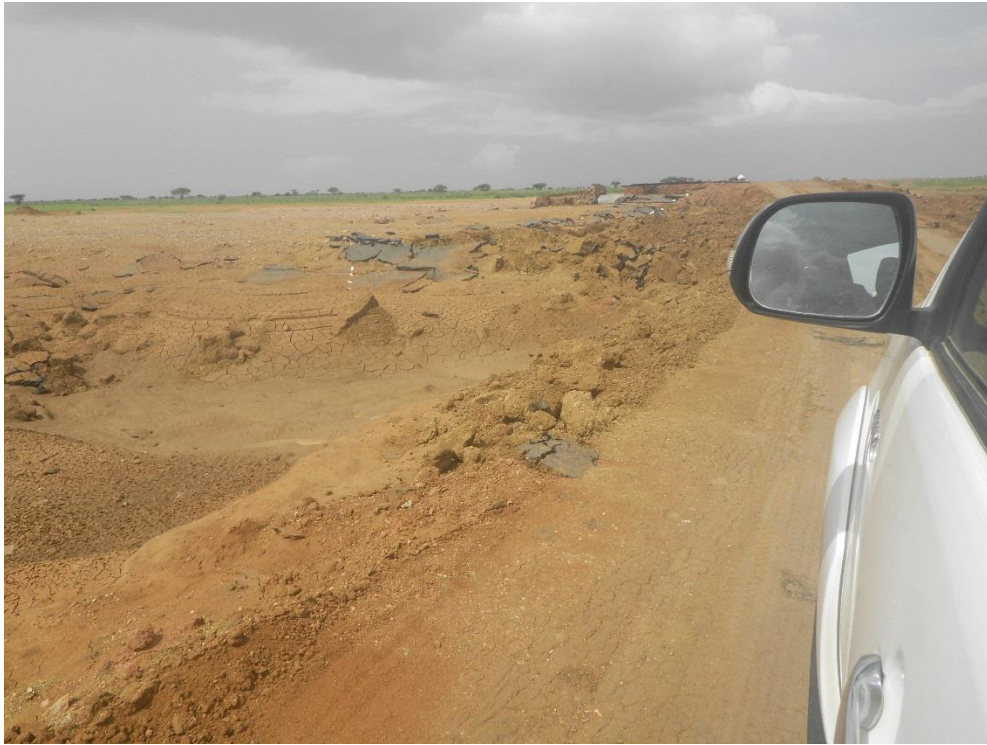
صورة توضح الانجراف الكبير (طويل المدى) للطريق بنفس الموقع رقم 8 بالكيلو رقم 150 (وادي ابو حط)

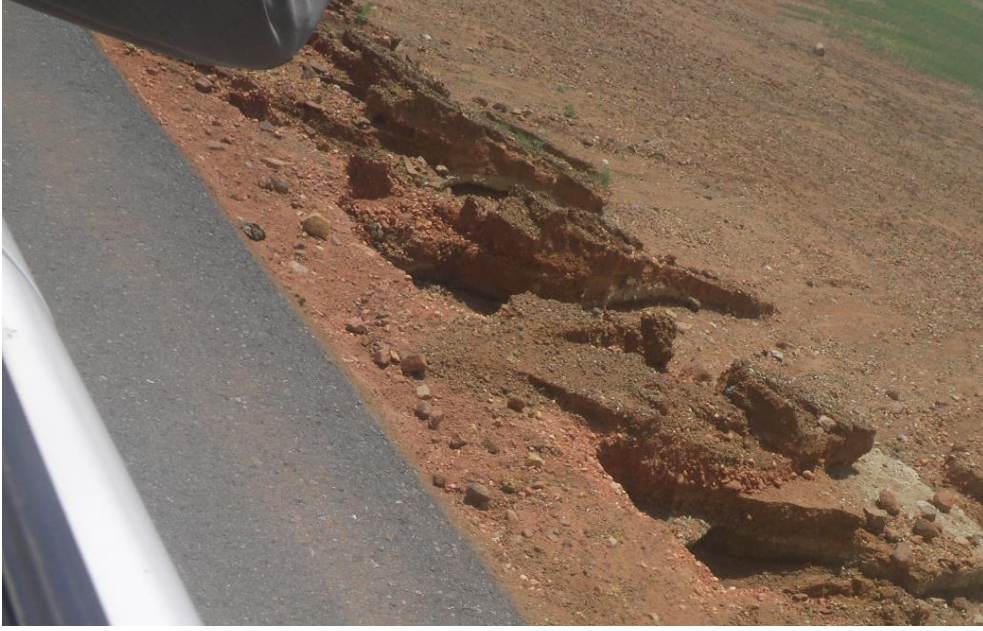
الموقع رقم (9)

صورة توضح شكل من اشكال التآكل على جانب الطريق بالموق رقم 9 الكيلو 157

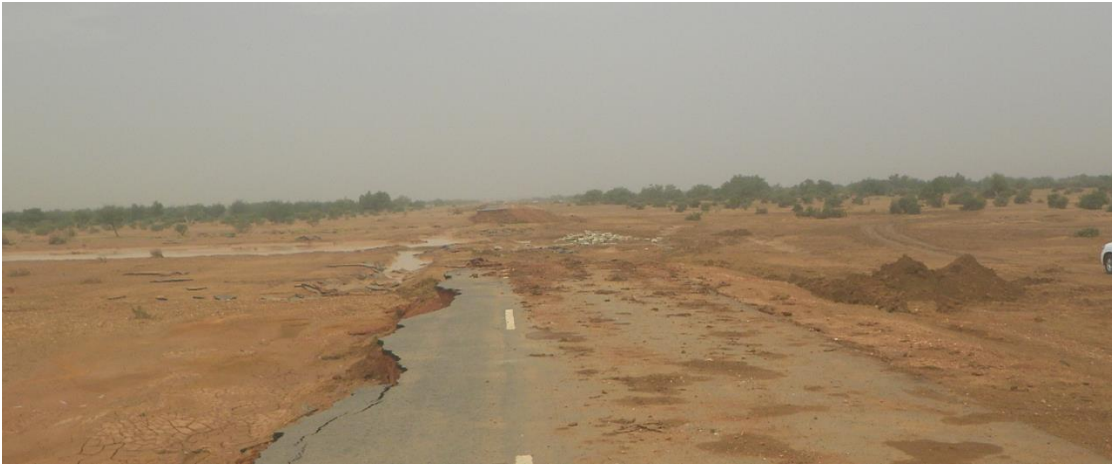
الموقع رقم (11)

صورة توضح الانجراف الكامل للطريق بمسافة تقارب 200 متر بالموقع 11 الكيلو 181

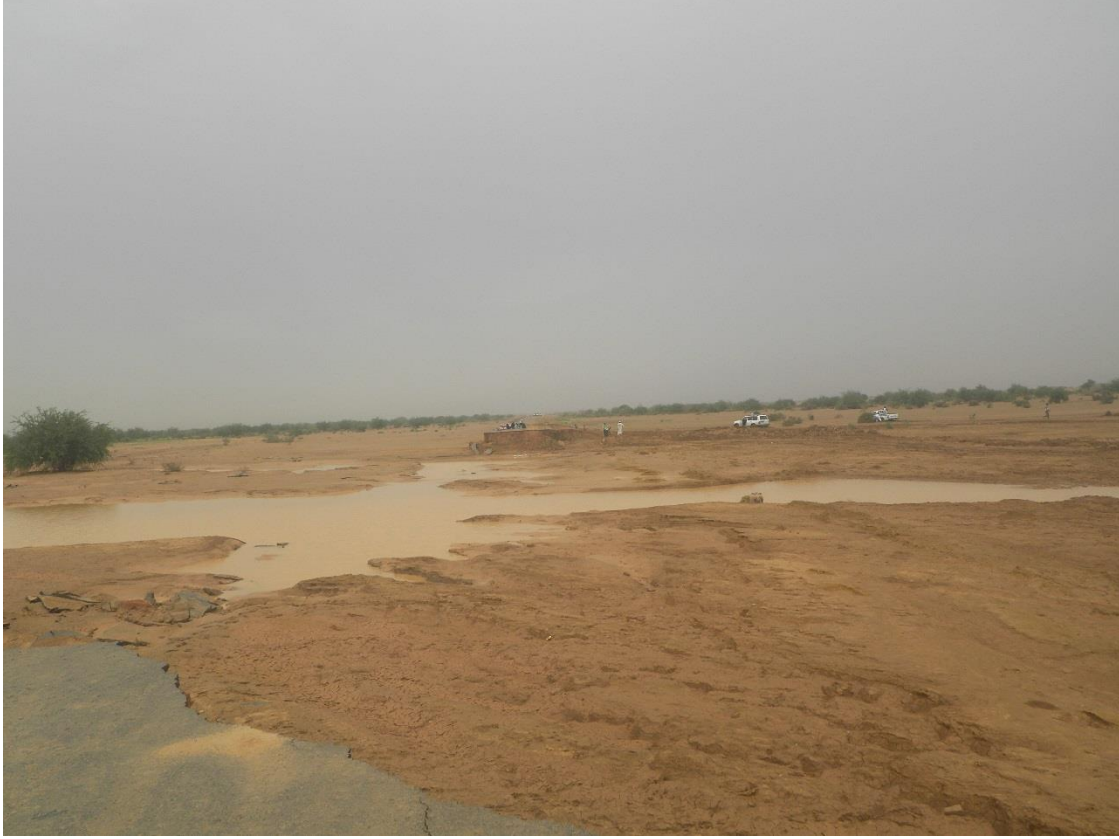
صورة توضح الانجراف الكامل للطريق بمسافة تقارب 200 متر بالموقع 11 الكيلو 181 (Shallow Wadi)

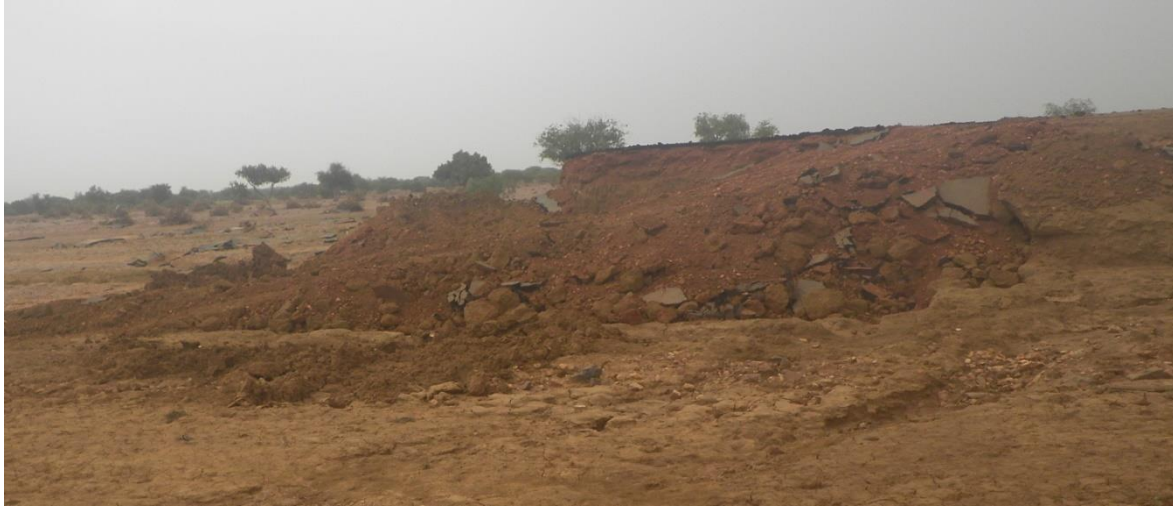
صورة توضح ارتفاع ردمية الطريق العابرة للوادي بالموقع 11 الكيلو 181 والتي أستخدم فيها بعض الـ Pipe Culvert

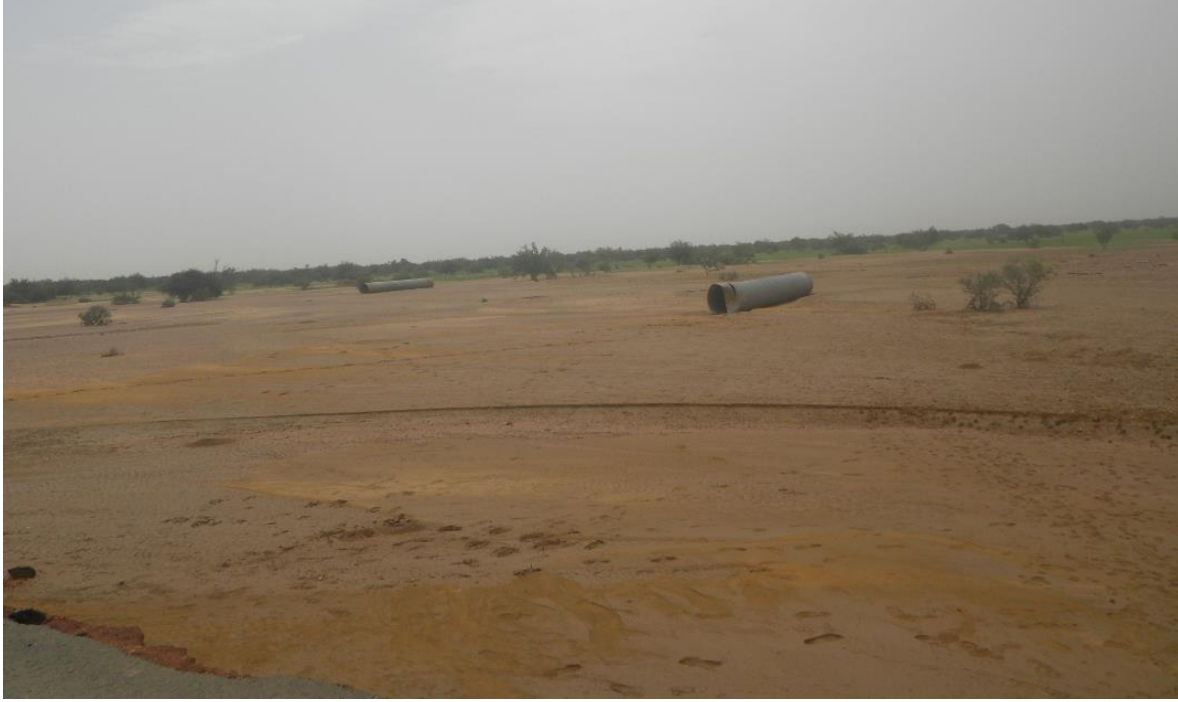
صورة توضح موقع الـ Pipe Culvert بعد ان قذفتها المياه بالموقع 11 الكيلو 181
