تقرير مختصر عن زيارة طريق أم درمان بارا بعد تأثرة بالسيول

أغسطس 2019

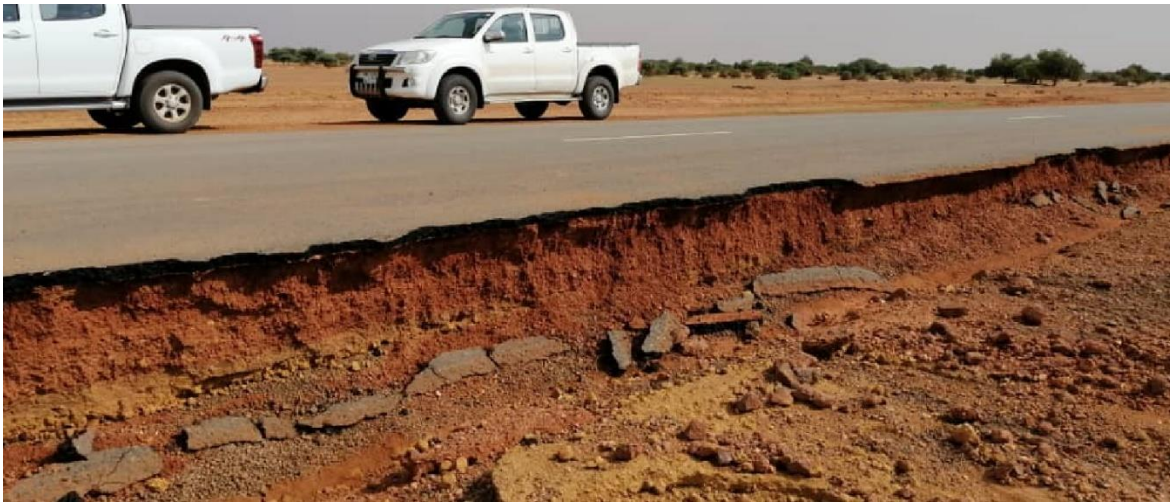
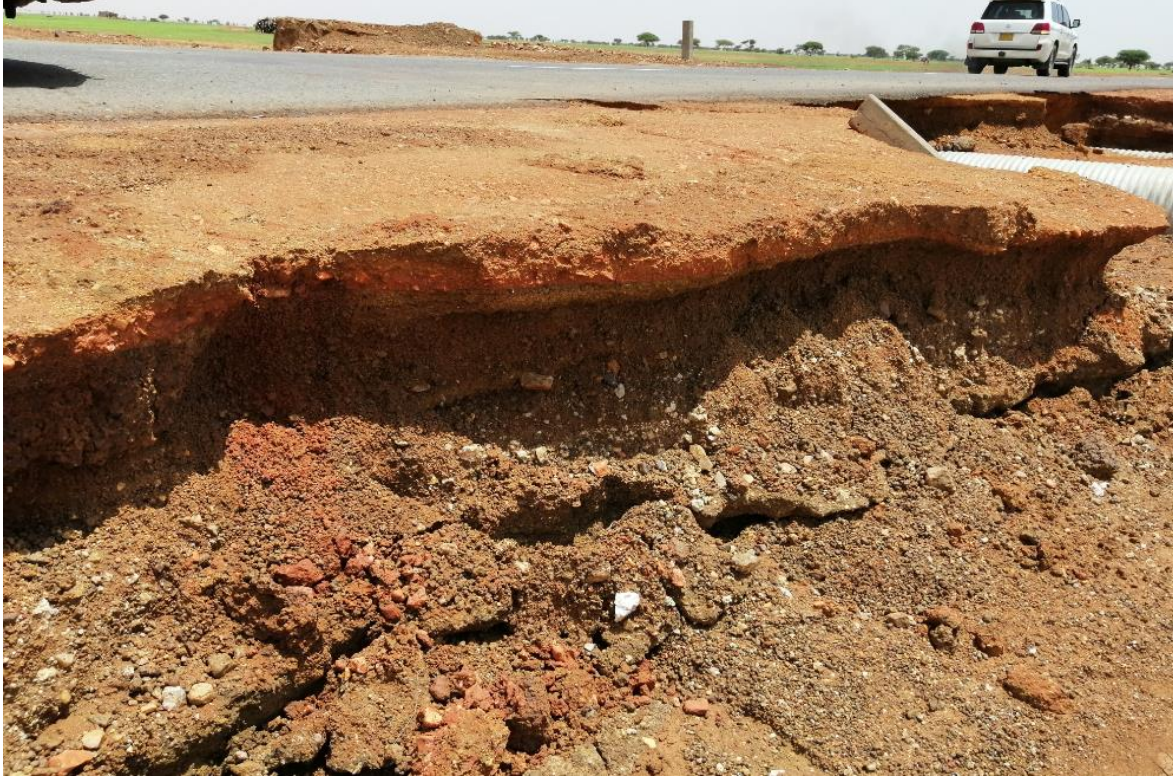
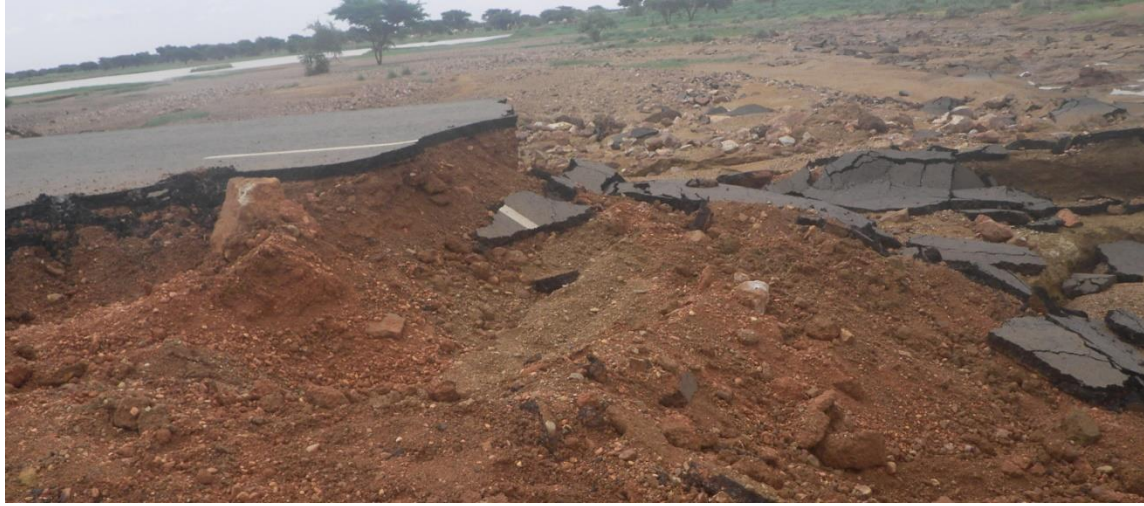
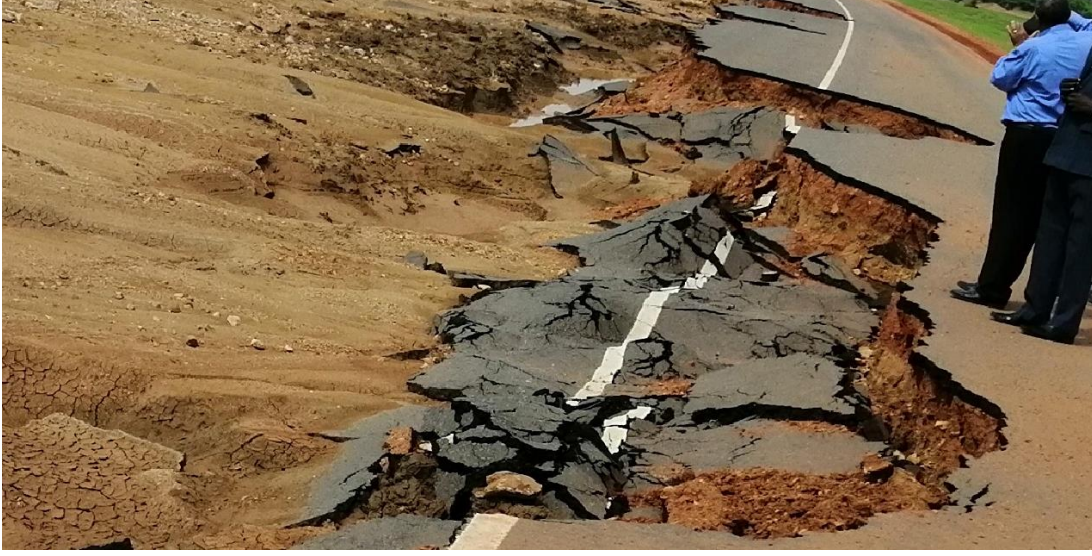
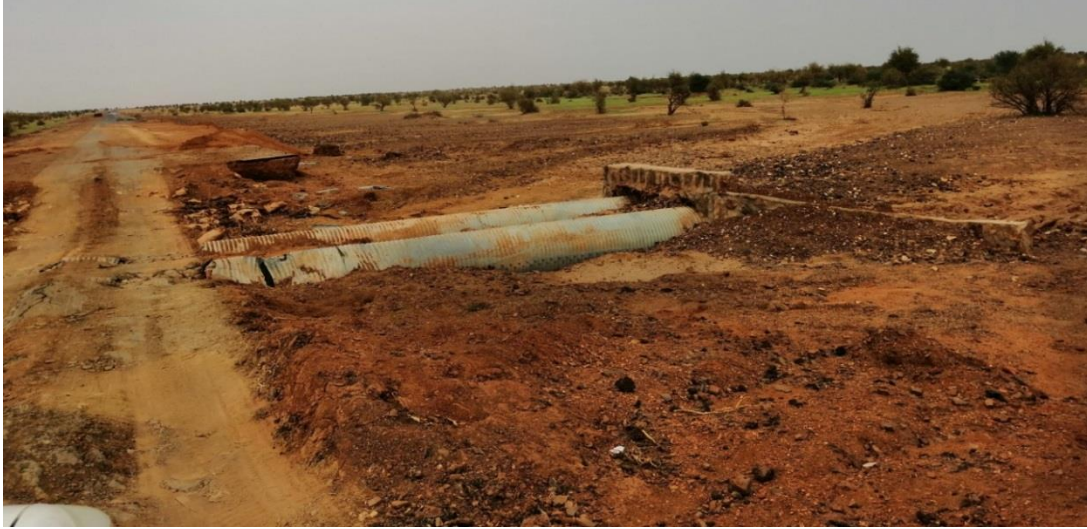
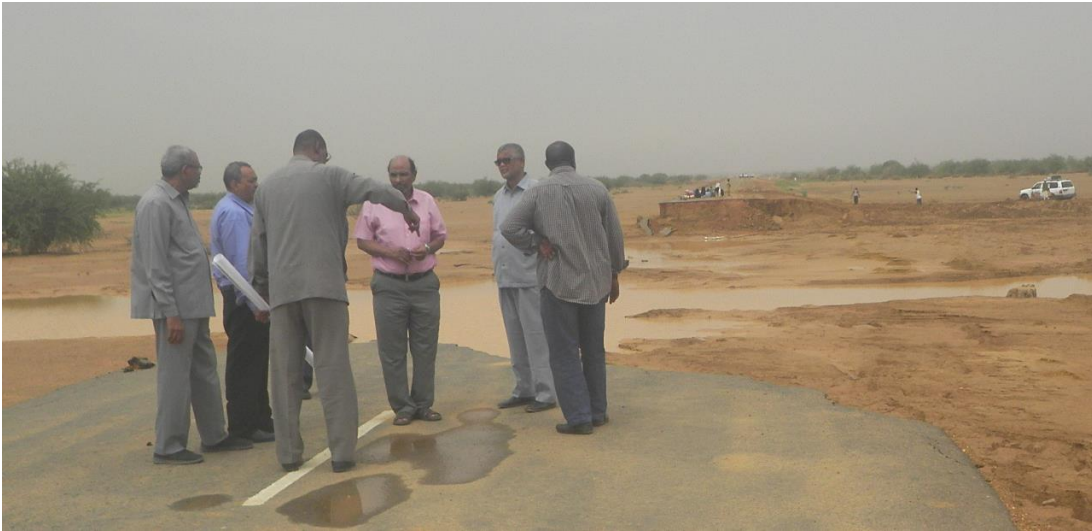
رابعاً: هناك عدد غير محصور لمواقع تم فيها تآكل وإزالات جزئية لطبقات الطريق ومعظمها في الأطراف الشرقية Downstream للمقطع الطولى للطريق و هي ناتجة من إرتفاع منسوب المياه المحجوزة بالجانب الغربى للطريق وعبورها فوق الأسفلت. هذا ربما يشير لخلل ما في نوعية المواد المستخدمة في ردميات الـ Sub-base والـ Base وأيضاً في العمليات المتعارف عليها في إعداد الطبقتين (Watering and Compacting) حيث يظهر في بعض المواقع عدم تماسك للطبقات و هذا موثق بالصور مما زاد من ضعف قدرة الطريق على الصمود. أنا لست مختصاً في هذا الجانب و لكن الامر يتطلب تكليف جهة استشارية

بعض الصور توضح جانب من طبقات تأسيس الطريق بالمواقع المختلفة:

- 3) لابد من إجراء فحص بواسطة المختصين للتأكد من مواد التأسيس للطريق ومطابقتها للمواصفات و كذلك عمليات الـ Watering و Compacting
 - 4) تمثل عملية اختيار مسار الطريق (Route Selection) من أهم المراحل المؤثره في كلفة و حماية الطريق من التعرض للكوارث لذا فلا بد من الإهتمام و إشراك القطاعات الهندسية المختلفة في عمليات إختيار المسار وإجراء الدراسات الهندسية التي تسبق التصميم وبصفة خاصة أعني مختصي هندسة المساحة حيث إرتبطت معظم كوارث الطرق والسيول والفيضانات والتصريف السطحي بل حتى سوء التخطيط العمراني نتيجة لتجاهل الدراسات المساحية والتغول عليها أو حصرها في نطاق ضيق (Corridor Survey) بدواعى التكلفة، و الذي غالباً لا يعكس الطبيعة الطبوغرافية للمنطقة ولا يوضح الـ Watershed للأدوية و الخيار.
