تقرير مختصر عن زيارة طريق أم درمان بارا بعد تأثرة بالسيول

أغسطس 2019

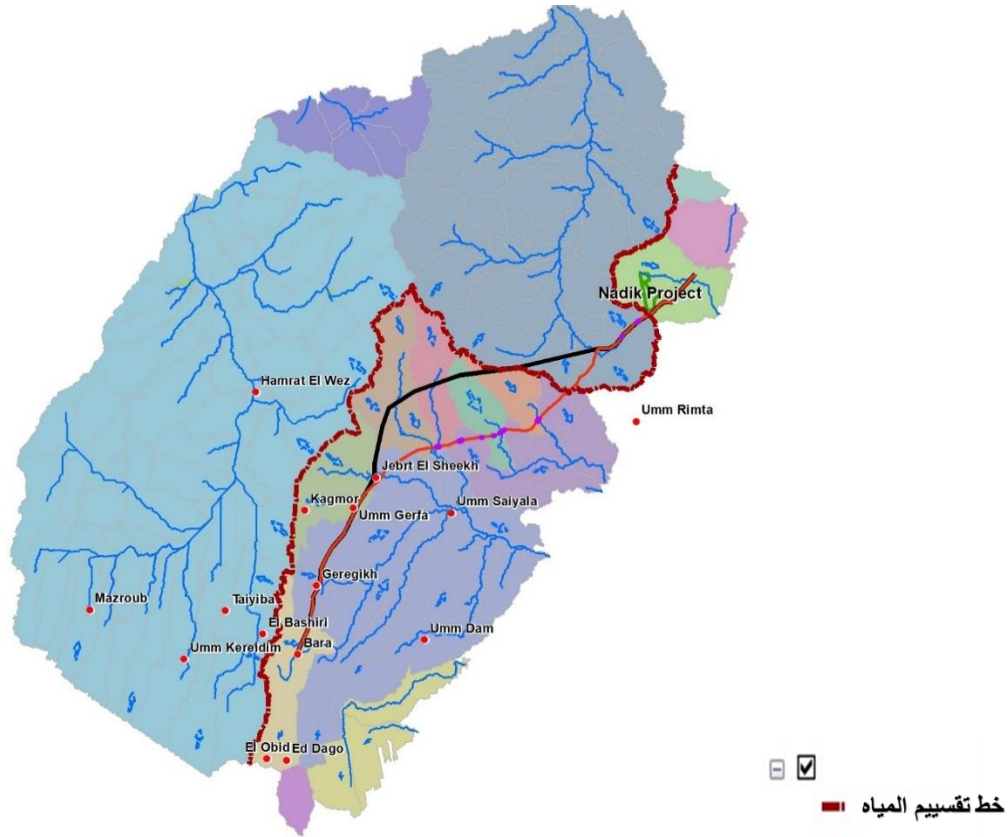
ثانياً: يوضح المسار الحالي للطريق انه لم يتم اختياره بالاستعانة بأى من انواع الخرائط الطبوغرافية او الموضوعية و التي تؤمن إختيار مسار متجانس مع الطبيعة مما يقلل من عدد ونوعية المنشآت (Structures) على الطريق في مرحلة التصميم عبر تفادي الأودية والخيران وبالتالي تقليل حجم الردميات وتعرض الطريق للأضرار و يقلل كلفة الطريق. هذا مع الإلتزام بمروره بالمناطق المستهدفة.

و حتى نتبين هذه الجزئية فالرسم رقم 2 يوضح الـ Watershed و Catchment Area وخط تقسيم المياه وإتجاهات جريانها وفقاً لطبوغرافيا الأرض كما توضح مسار الطريق الحالي والمسار المثالي إذا ما إستخدمت الخرائط الطبوغرافية علماً بأن الطريق المثالي أطول من الحالي بحوالي 9 كلم فقط مقارنة بحجم ونوعية الردميات و الـ Structures التي كان من الممكن تفاديها. و أتمنى أن يرى البعض مسار طريق كوستي الأبيض على الخرائط الطبوغرافية للتعرف على كيفية اختيار مسارات الطرق بحيث تكون متجانسة مع الطبيعة و التقليل من تعارضها مع مسارات المياه بالرغم من كم المعلومات والخرائط التي لم تكن متوفرة آنذاك كما هو الحال الآن.

سم 2 يوضح المسار المثالي للطريق (باللون الاسود) والذي يتجانس مع طبوغرافيا الارض وخط تقسيم المياه
